**Wycena Techniczna**

z ustaleniem wartości rynkowej pojazdu  
samochodowego ciężarowego  
ciągnika siodłowego  
wykonana na zlecenie:

*IVECO AS440T/P Ciągnik siodłowy*

*Nr rej. EPD 7W51 rok prod. 2015*

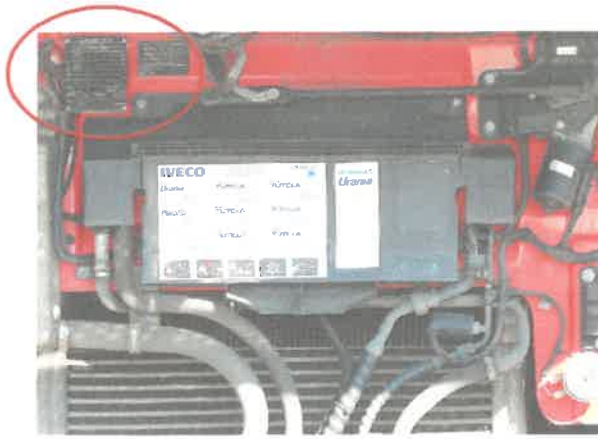
| IVECO MAGIRUS AG | |
| e3-2007746-0135 | |
| WJMM1VTH6FC313892 | |
| Type BA3C | N° of axes 2 |
| Engine type F36FE611B | Engine power kW 338 |
