**Wycena Techniczna**

z ustaleniem wartości rynkowej pojazdu  
samochodowego ciężarowego  
ciągnika siodłowego  
wykonana na zlecenie:

Samochód ciężarowy sztywny IVECO

Nr rej. EPD 05WG rok prod. 2014

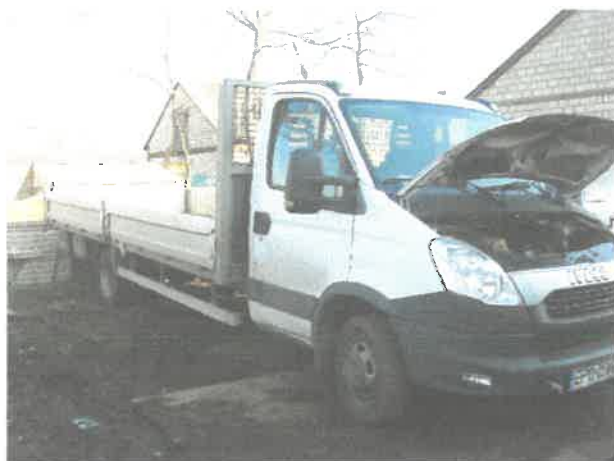
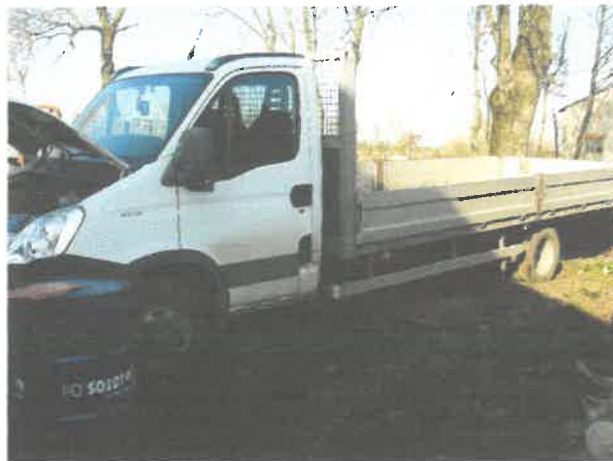
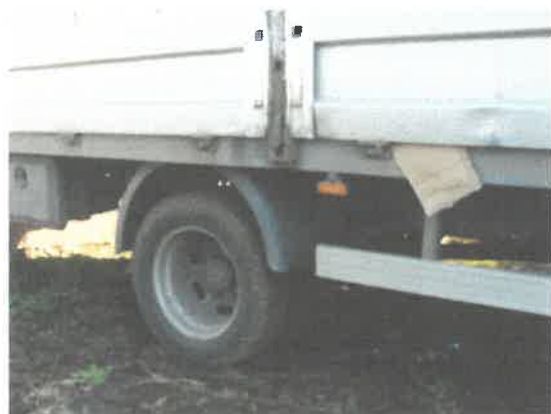
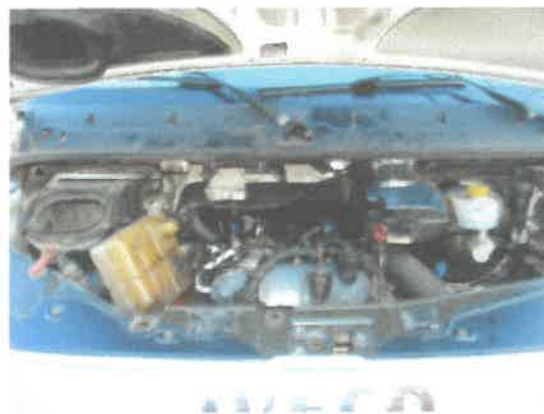
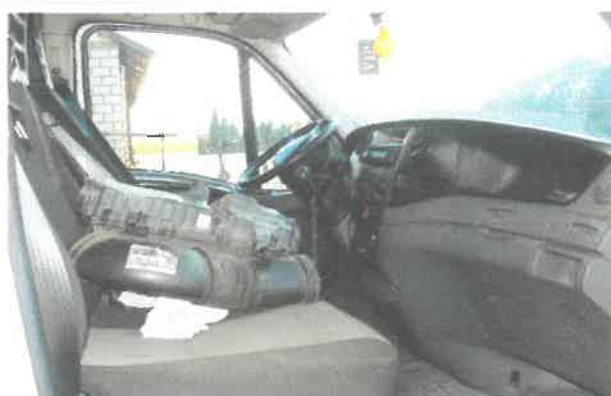
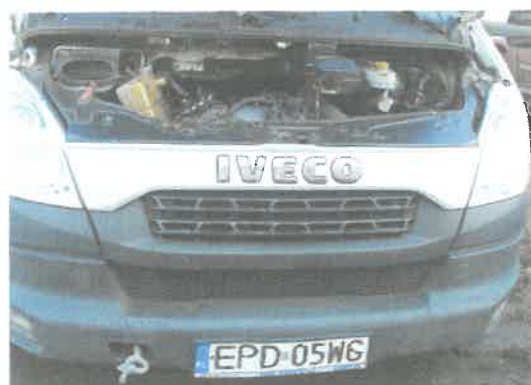
# DOKUMENTACJA FOTOGRAFICZNA DO OCENY TECHNICZNEJ

- powłoka lakiernicza oryginalna w kolorze białym, widoczne nieznaczne odpryski powłoki, lakierniczej na krawędziach elementów oblachowania,
  - elementy nadwozia wykazują równomierną grubość powłoki lakierniczej,
 Grubość całkowitej powłoki lakierniczej mierzono przyrządem pomiarowym elektronicznym Typ / model Ultrametr A2002S.

- oblachowania nadwozia nie posiadają wgnieceń,
- widoczne otarcia, zadrapania i porysowania powierzchni zewnętrznych,
- wyposażenie nadwozia kompletne - oryginalne,

- śladów napraw na ramie i śladów uszkodzeń mechanicznych zewnętrznych nie zauważono,
- powłoka malarska z rozległymi odpryskami emalii, miejscowo ogniska korozji,
- podłużnice, poprzeczki, wsporniki resorowe, zamocowania koła zapasowego, zderzaków resorowych, wsporników mocowania zbiorników powietrza i paliwa – pokryte produktami korozji,

- osprzęt silnika kompletny, oryginalny zewnętrznie zaśniedziany, pokryty produktami korozji, ze śladami zużycia eksploatacyjnego, nie zauważono jakichkolwiek napraw, zamienników i t.p.,
- osprzęt silnika – zużycie eksploatacyjne.
- instalacja wodna i elektryczna kompletna w dobrym stanie technicznym,
- układ wydechowy pokryty produktami korozji, zewnętrznie koroduje,

bieżniki zużyte po około 60%

- instalacja elektryczna, odbiorniki prądu - kompletne, oryginalne, w dobrym stanie,
- lampy migaczy tylnych - zmatowiałe,
